**Livrable 2 : Analyse de la conformité par rapport à la directive
Septembre 2021**

Rapport de mission à court terme

Projet N° 2015.2217.6

Septembre 2021

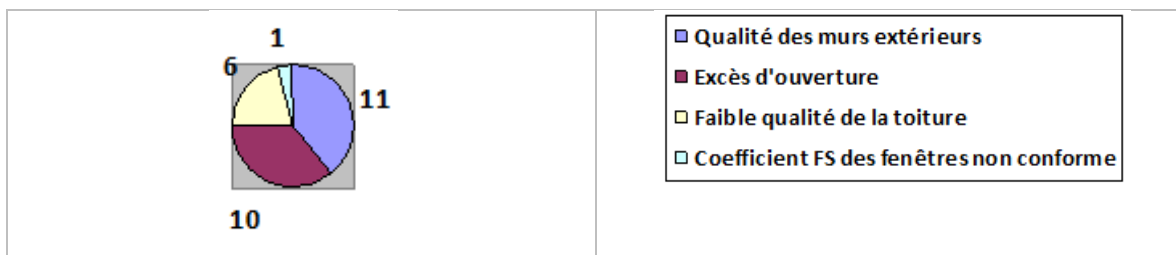
Figure 1 : Critères non satisfaits par rapport à l'enveloppe du bâtiment, approche prescriptive

Enveloppe : les critères non satisfaits, relatif à l'enveloppe du bâtiment, par ordre décroissant sont (Figure 1) : la faible qualité des murs extérieurs (11 bâtiments /11), l'excès d'ouverture (10 bâtiments sur 11), la faible qualité de la toiture (6 bâtiments sur 11) et coefficient FS non conforme (1 bâtiment sur 11). Il est à signaler que 6 bâtiments parmi l'échantillon sont concernés à la fois par l'isolation de la toiture, l'isolation des murs extérieurs et la réduction des ouvertures de façades.

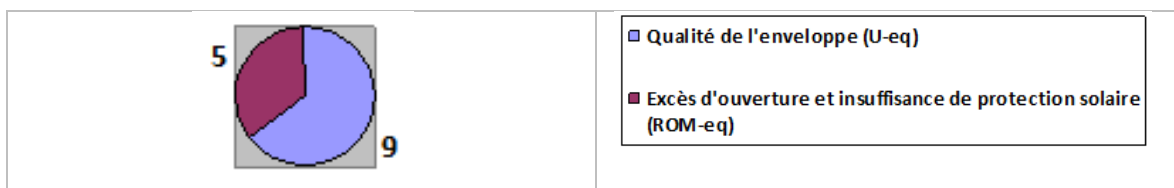
Figure 2 : Critères non satisfaits par rapport à l'enveloppe du bâtiment, approche par compromis

Enveloppe : aucun bâtiment n'est conforme à l'approche par compromis. Les critères non sa-

tisfaits en relation avec l'enveloppe, dans ce cas, par ordre décroissant sont (Figure 2) : la faible qualité de l'enveloppe, représentée par U-eq (9 bâtiments sur 11) et l'excès d'ouverture et insuffisance de protection solaire caractérisés par ROM-eq (5 bâtiments sur 11).
